Inwentaryzacja ornitologiczna i chiropterologiczna

Szkoła Podstawowa nr 1 im. Stanisława Staszica
w Szamotułach

Autor: Sebastian Kaczorowski

Suchy Las, 2016 r.

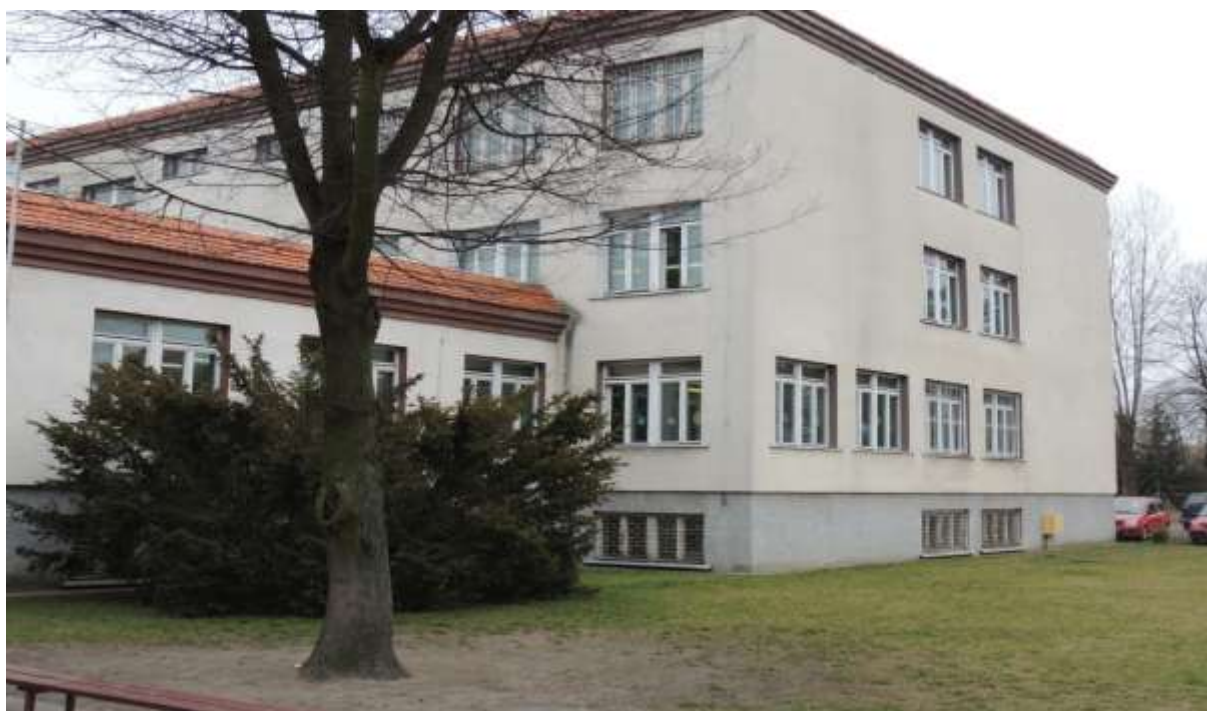
Fot.1 . Widok na budynek Szkoły Podstawowej nr 1 im. Stanisława Staszica w Szamotułach od strony frontu.

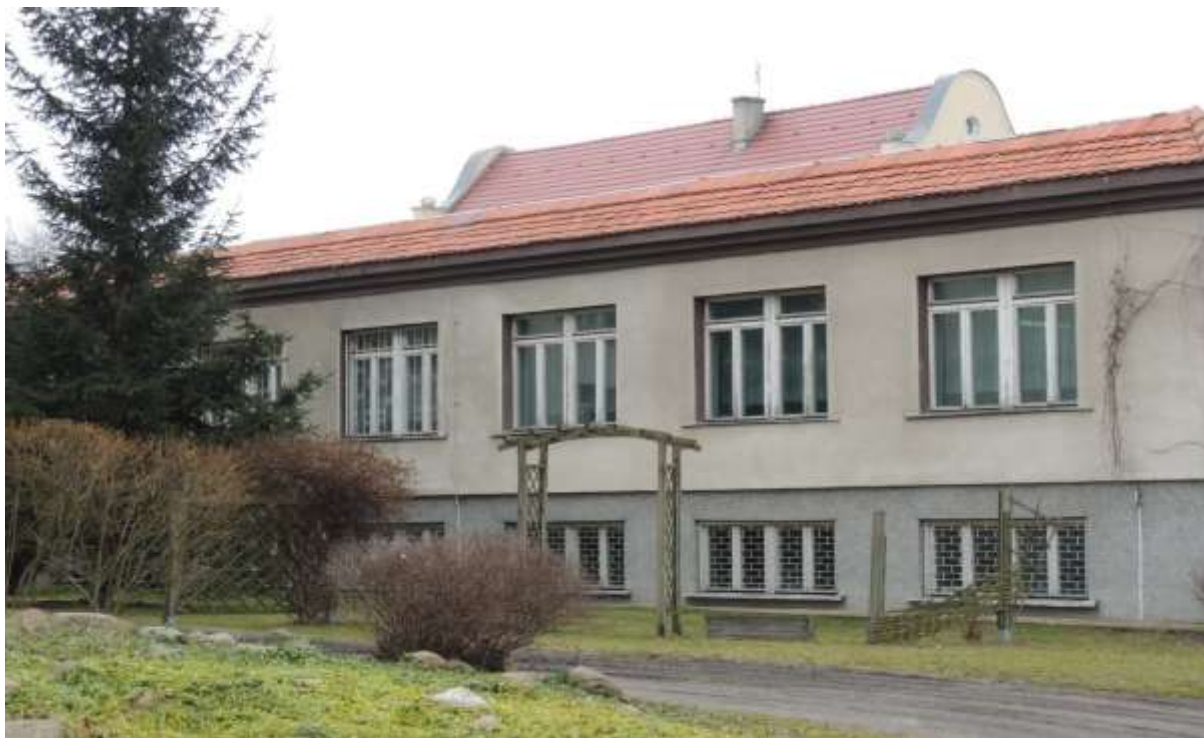
Fot. 2. Widok na gmach Szkoły Podstawowej nr 1 im. Stanisława Staszica w Szamotułach od strony boiska.

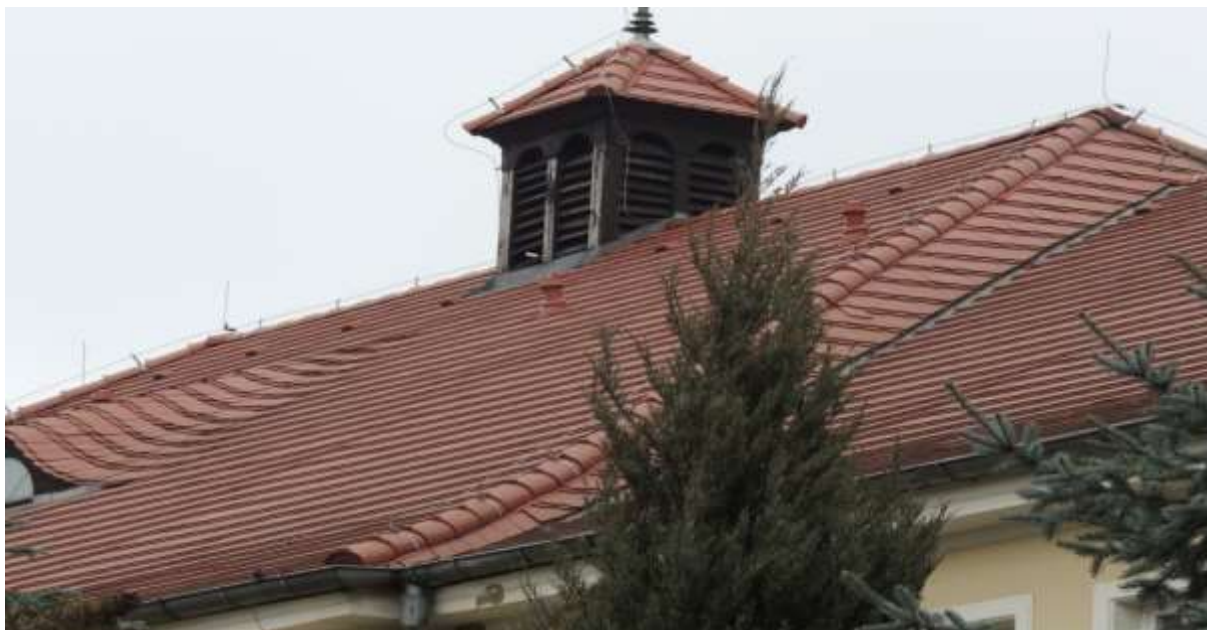
Fot.3. Konstrukcja dachowa starej części Szkoły Podstawowej nr 1 w Szamotułach. Ta część budynku nie podlega planowanej inwestycji.

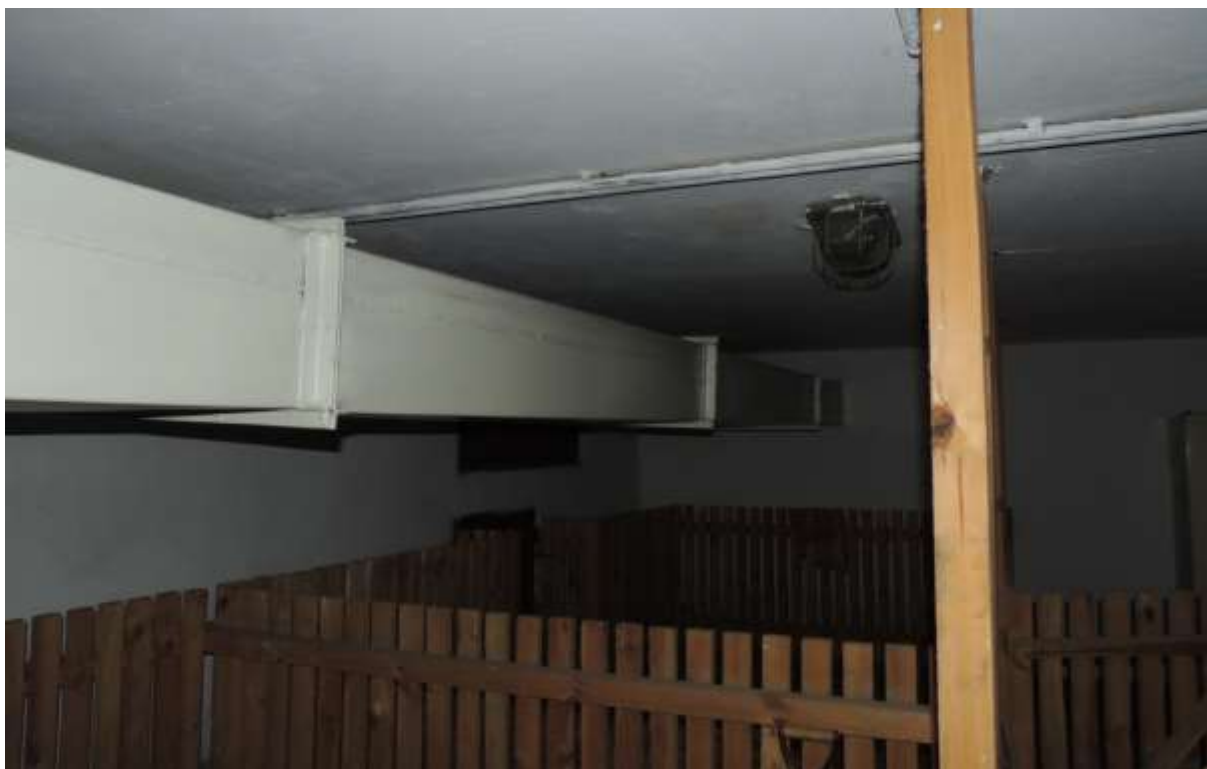
Fot.4 . Wnętrze jednego z pomieszczeń piwnicznych w Szkole Podstawowej nr 1 im. Stanisława Staszica w Szamotułach.

W celu wykazania potencjalnej obecności nietoperzy w przedstawianych budynkach kontrole obejmować powinny rzadko uczęszczane pomieszczenia piwniczne oraz strychove. W przypadku kontrolowanych budynków powierzchnie strychove nie istniały, kontrole więc zawężyły się do pomieszczeń piwnicznych. W wyniku inwentaryzacji nie wykazano obecności nietoperzy w żadnym z budynków. Dodatkowo podczas kontroli kubatury zewnętrznej zwracano uwagę na miejsca mogące stanowić wloty do pomieszczeń w budynku dla nietoperzy. Wszystkie kontrolowane pomieszczenia piwniczne były odpowiednio zabezpieczone (brak bezpośrednich miejsc wlotu, nieuszkodzone okna i szyby). Tym samym nie istniały dogodne warunki dla hibernowania nietoperzy, stąd ich brak.

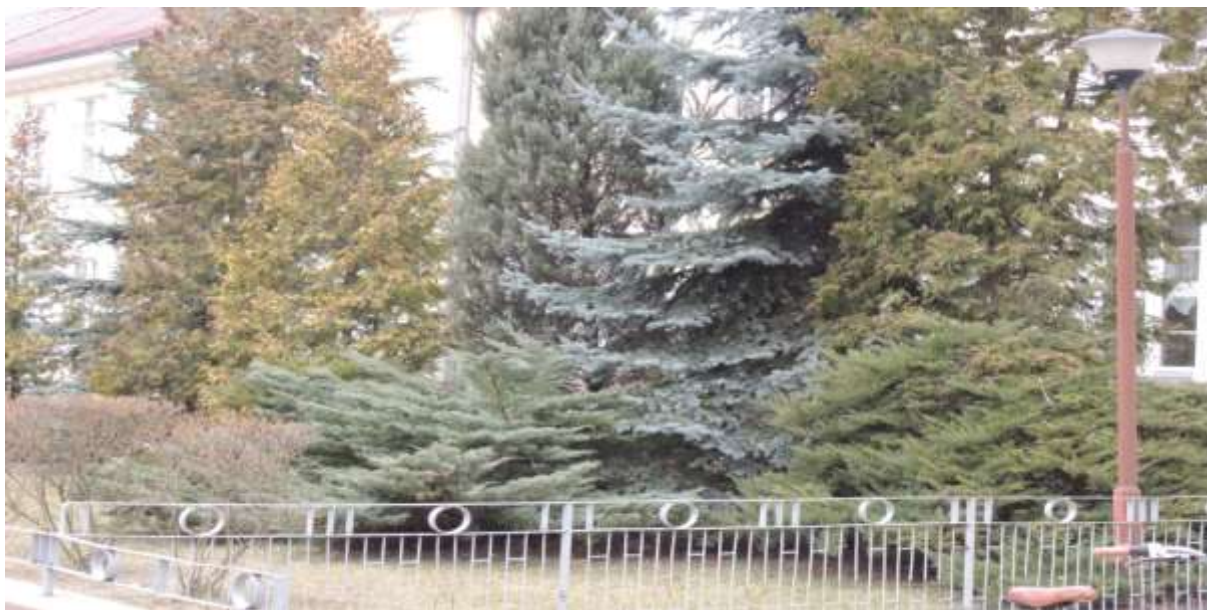
Fot.5 . Drzewa iglaste rosnące przed budynkiem Szkoły Podstawowej nr 1 im. Stanisława Staszica w Szamotułach.

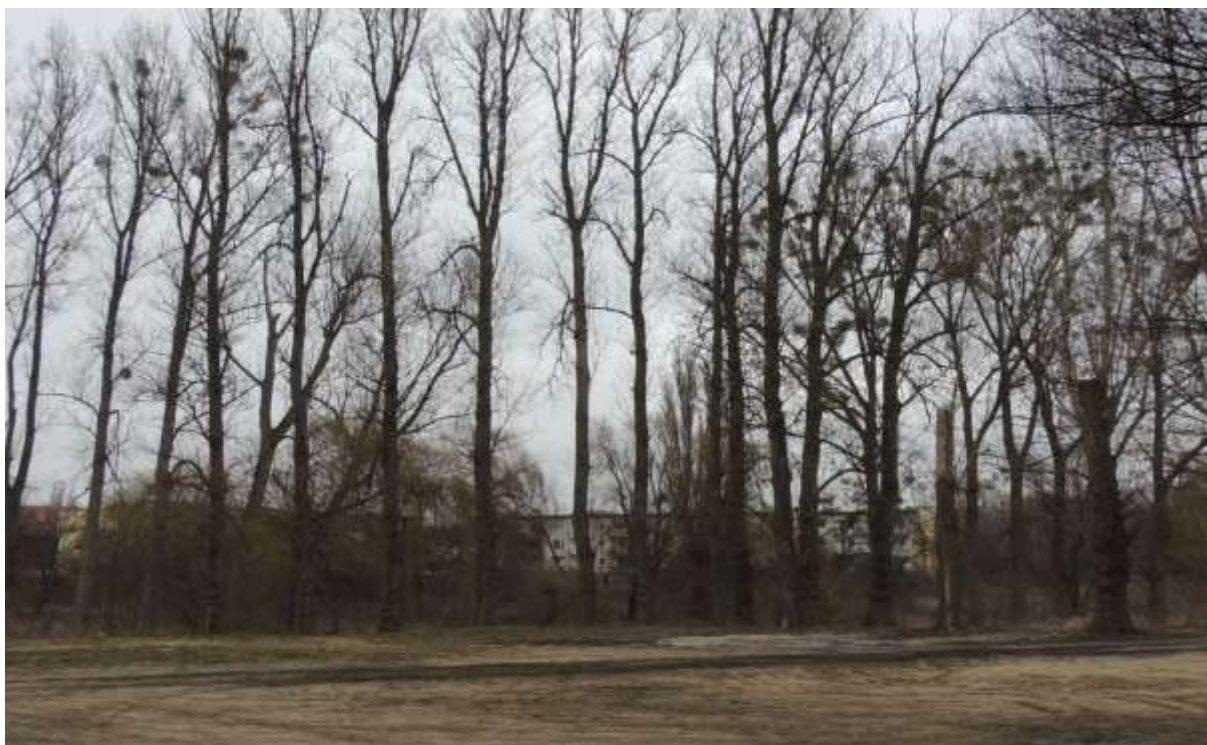
Fot.6 . Szpaler topoli *Populus sp.* otaczający teren Szkoły Podstawowej nr 1 im. Stanisława Staszica w Szamotułach.

Ponadto w odległości około 100 metrów od budynku Szkoły znajduje się szpaler wysokich topoli oraz niewielkie zadrzewienia, w których mogą znajdować się niewielkie dziuple. Miejsca takie bywają zasiedlane przez pewne gatunki nietoperzy. Miejsce i charakter planowanych prac remontowych, uwzględniając przeprowadzenie remontu w ramach termoizolacji budynku, w żaden sposób nie wpłynie na stan zadrzewień oraz na faunę tej niewielkiej przestrzeni.

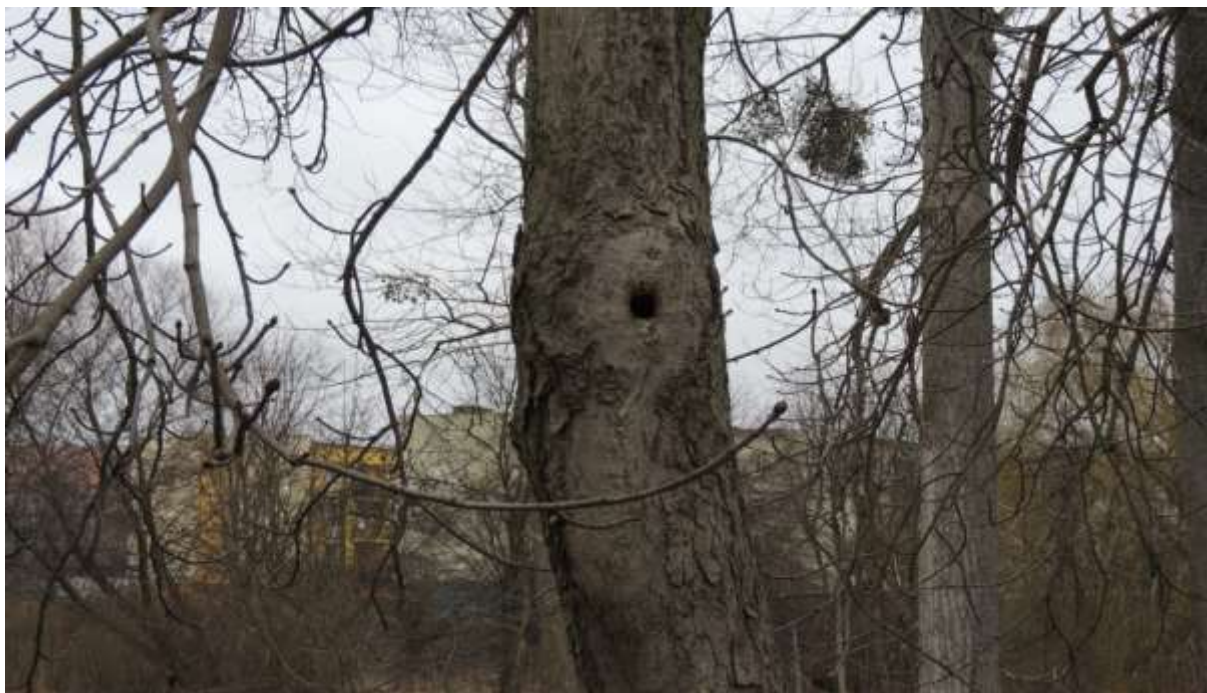
Fot.7 . Jedna z dziupli znalezionych w zadrzewieniu w pobliżu Szkoły Podstawowej nr 1 w Szamotułach.

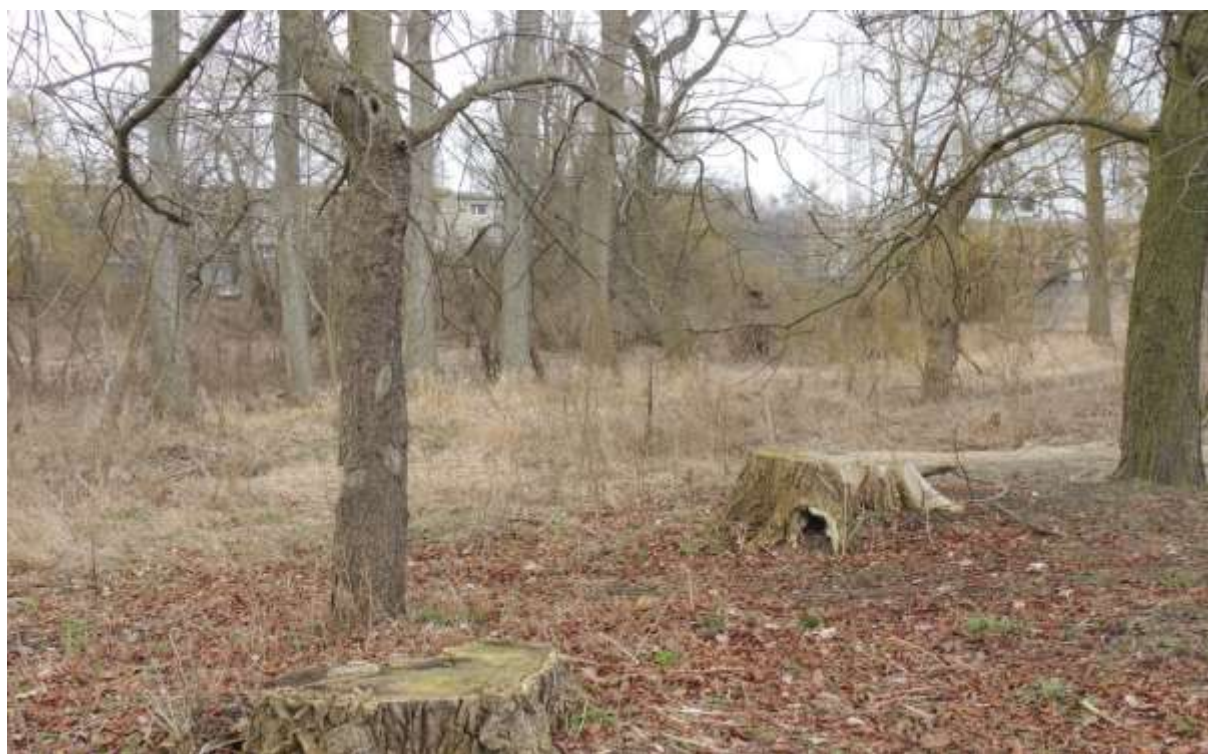
Fot.8 . Zadrzewienia liściaste porastające teren przylegający do działki szkolnej.

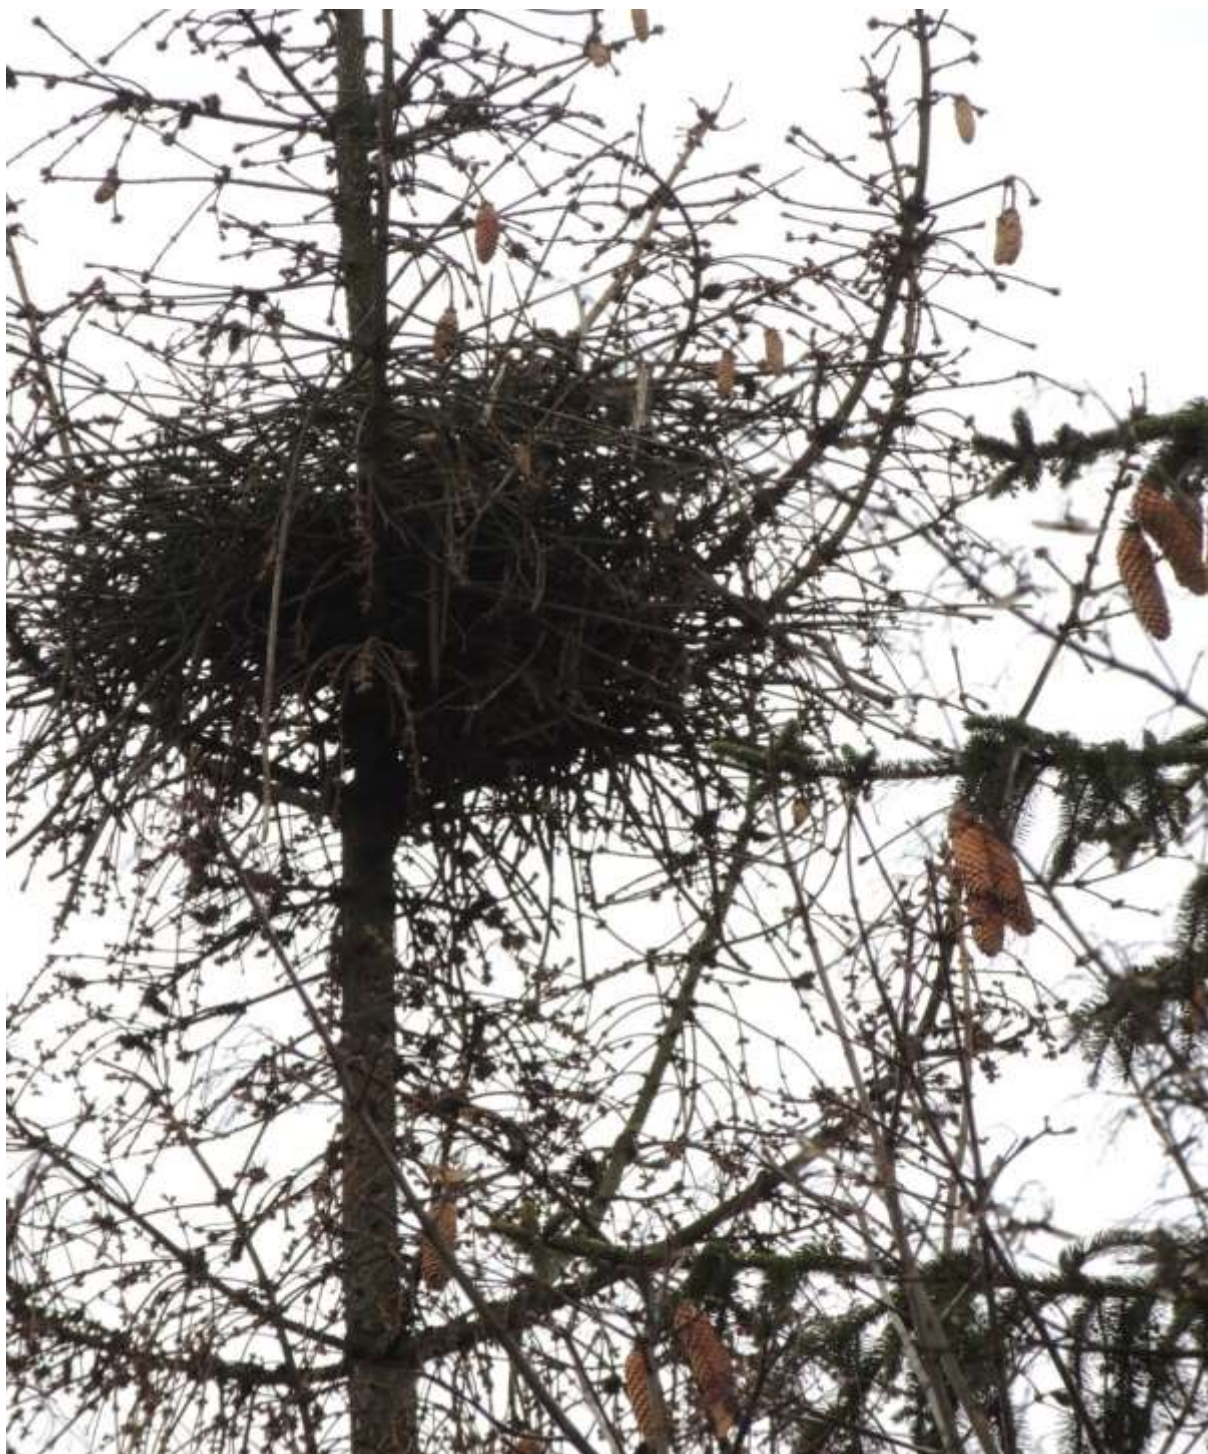
Fot.9 . Gniazdo sroki *Pica pica* na terenie Szkoły Podstawowej nr 1 im. Stanisława Staszica w Szamotułach.
